Correas de Transportador Protección Contra Incendios

Serie de Mejores Prácticas BP-92-S

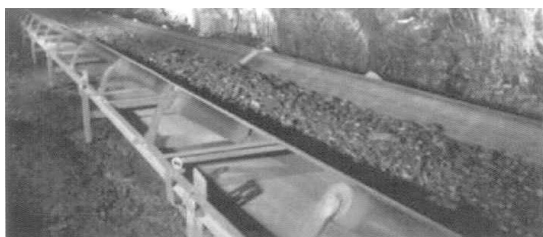
Ejemplo de una correa de Transportador típica
